Teupitz

Eine märkische Stadt im Wandel
der Zeiten

Archäologische Funde und historische Architektur in Teupitz

Wolfgang Niemeyer

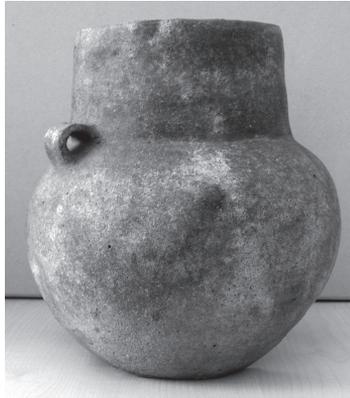
Abb. 4 Gefäß aus der späten Bronzezeit vom Egsdorfer Horst.

Eine Siedlung der späten Bronzezeit ist auf dem Egsdorfer Horst¹⁹ einer Seeinsel westlich von Teupitz entdeckt worden. Vielleicht auch aus einem Grab stammen könnte ein in den 1930er Jahren geborgener Topf (Abb. 4) mit kugeligem Unterteil und sich leicht zum Rand verengendem konischem Hals und kleinen Bandhenkeln im Knick zwischen Hals und Bauch. Von hier stammt auch eine Bronzenadel mit profiliertem Kopf: einer Kehle, über der der zylindrische Kopf sitzt, verziert mit Rillen und in einem Kegel endend.

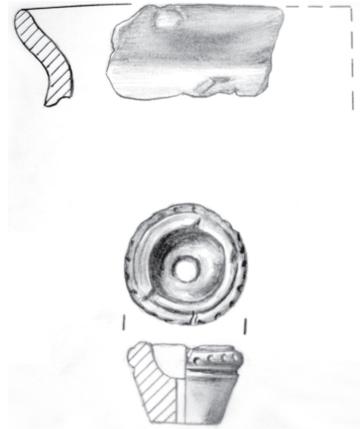
Abb. 5 Siedlungsfunde an der Gutzmannstraße. Spinnwirtel und Gefäßrand der Röm. Kaiserzeit.

An der Gutzmannstraße²⁰ südlich Teupitz wurde nahe der Badestelle ein tönerner Spinnwirtel (Abb. 5) auf einem Maulwurfshügel liegend gefunden, ein konisches napfartiges Stück mit einem mit tiefer Rille abgesetzten Punktaugenwulstring zur weiteren Außenseite hin sowie ein geschweiften Gefäßrand. Dem Wirtel nach zu urteilen handelt es sich um Relikte einer Siedlung der Römischen Kaiserzeit, die an diesem günstigen Platz gelegen haben könnte.

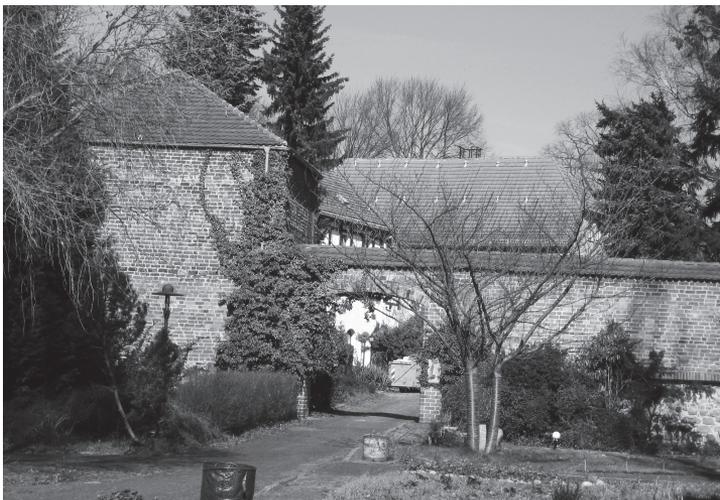
Abb. 7 Tor auf den Hof des Schlosses in der Befestigungsmauer mit Wehrturm.

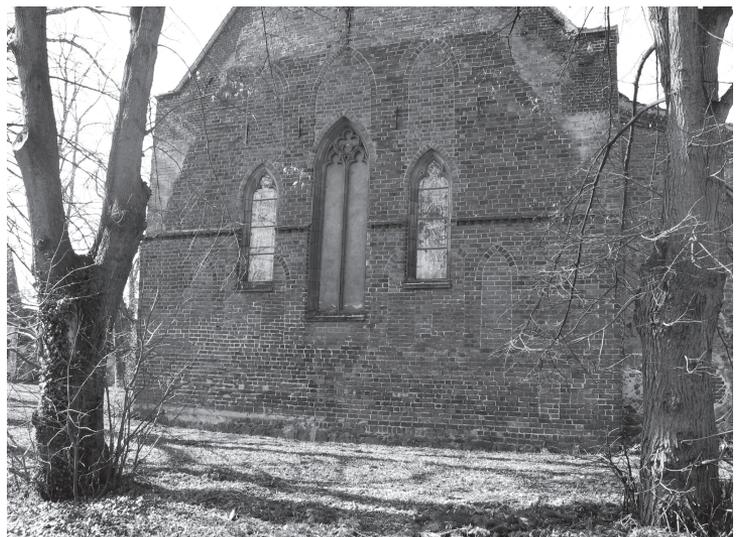
Abb. 8 Ostgiebel der Kirche mit späterer Drei-Fenstergruppe statt einer aufwändigen Öffnungsgestaltung.

m scheunenartig gedrungen, wobei aber die als fast gleichseitige Dreiecke konzipierten Giebel dem Bau optisch gewisse Mächtigkeit zu verleihen vermochten. Ein einfach mit einem herausgerückten Stein erzeugtes Gesims schloss nicht nur die Seitenwände gegen den Dachansatz ab, sondern schied auch das Giebeldreieck vom Wandmauerwerk. Die Bauzier folgte dieser Scheidung, indem es nicht überschnitt. Am Ostgiebel (Abb. 8) bestimmen drei schmale, spitzbogige, gleich hohe und breite, fast bis zur Kante des Walms reichende Nischen im Zentrum des Giebelfeldes die Form des Mauerwerks. Es ist wahrscheinlich, dass es sich dabei früher um Fenster handelte. Die Wandfläche darunter war nun belebt von einer Nischenreihe. In der Mitte befand sich eine breiter ausgeführte, deren nähere Gestalt aber fraglich bleibt. Jeweils daneben war eine Dreiergruppe von zwei flankierenden spitzbogigen und einer flachbogigen Nische dazwischen in die Wand gesetzt. Dass alle diese Architekturöffnungen Fenster gewesen wären, kann nahezu ausgeschlossen werden. Wahrscheinlich waren maximal drei der Wandnischen mit Lichtdurchbrüchen versehen, die auch noch von reduzierter Größe gewesen sein könnten, vielleicht die Mittel- und die beiden flachstichigen Nischen mir einem flächenreduzierten Fenster darin. Die Westseite (Bild 9) zeigte ursprünglich vier kleinere spitzbogig geschlossene Fenster und eine mittlere Öffnung, deren Gewändeansätze als originaler Bestand nur bis ein Stück unter das später nachträglich ausformulierte aber wohl ursprüngliche Gesims reichten. Langschmale lanzettförmige Spitzbogennischen belebten das Giebelfeld. Eine später eingebaute Tür verwischte die unteren Teile der zentralen Wandregion. Ein Strebepfeiler verdeckt eines der ursprünglichen Fenster. Wie an der Ostseite der Kirche sind alle alten Öffnungen vermauert.

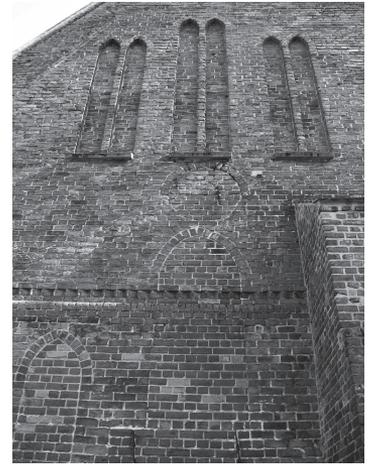
Abb. 9 Westgiebel der Kirche mit ursprünglichen Fensternischen und Blenden und späteren Veränderungen.

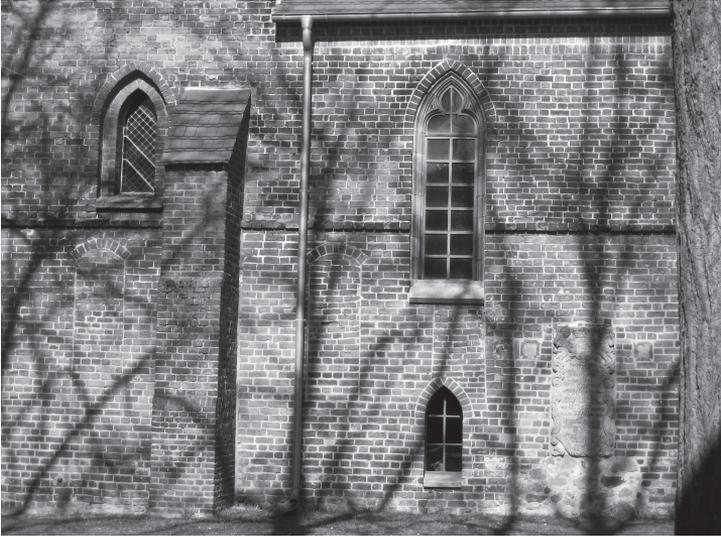
Abb. 10 Südseite von Kirchsaal und Turm mit Gesims, vermauerten Fenstern und durch Grabstein verschlossenen Portal.

Eine nicht mehr exakt bestimmbare Zahl von Wandnischen befand sich auf den Seitenwänden. Annähernd sicher zu rekonstruieren sind auf der Südseite (Abb. 10) sechs einstige Nischen, langschmal mit einem Bogen mit flachem Stich geschlossen, sofern hinter einem später angebauten Strebepfeiler noch eine solche Nische angenommen wird (wobei ein erkennbarer Eckverband am östlichen Ansatz des Pfeilers eine solche zu belegen scheint). Auf der Nordseite sind es fünf solcher Nischen, vielleicht zusätzlich eine durch einen vorgesetzten Pfeiler verdeckt. Die angebaute Sakristei verdeckt Teile der Kirchenwand, so dass diese keinen Aufschluss mehr zulässt.

Die Bogenschnitte, die knapp unter dem Traufgesims endeten, das an der Südseite noch in Teilen erhalten ist, stiegen knapp unterhalb der Wandmitte noch in die Höhe. Bei etwa 80 cm Breite und bis zum Bogenscheitel 2,50 m Höhe waren die Wandstreifen zwischen den Fenstern kaum breiter, die Wandfläche also nahezu in eine Blendarkade aufgelöst, wobei

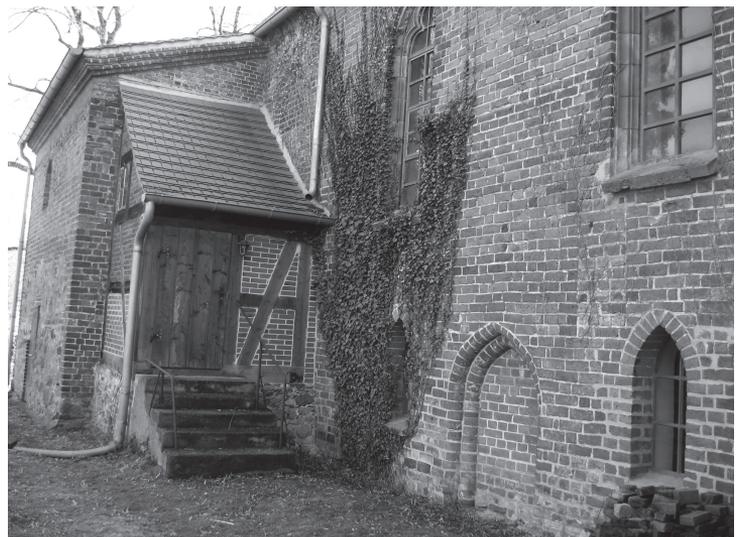
Abb. 11 Nordseite des Kirchsals mit altem Portal und zur Patronatsloge erhöhten Sakristei.

Zu den alten Hinzufügungen des Gebäudes gehört die Sakristei (Abb. 11), die sehr roh mit extrem tiefer Traufe im Norden an den Saalbau angesetzt worden war. Die Wände sind in Feldsteinen äußerst rau mit viel Mörtel errichtet worden. Ein östliches Spitzbogenfenster in Backsteinfassung ist vielleicht nicht mehr original. Die Sakristei wurde schließlich aufgegeben und baulich zur Patronatsloge erhöht. Eine Dedikation nennt den Edlen Herrn Otto Schenken von Landsberg als Erbauer der Herrschaftsloge. Die Annahme, dieser Anbau sei ein Rest einer Kapelle als Vorgänger der spätmittelalterlichen Kirche³⁰ scheint am Gebäude trotz der altertümlichen Anmutung des Bauteils nicht ablesbar

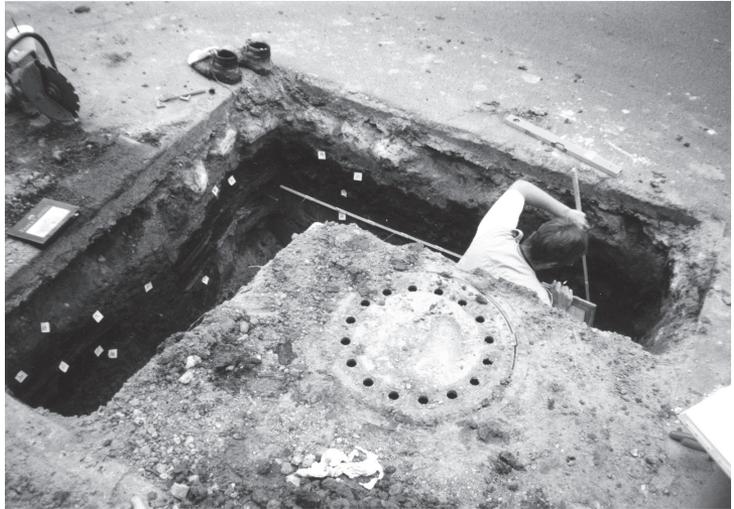
Abb. 12 Vor Poststraße 19, archäologische Dokumentation der historischen Wegbefestigungen.

Der Aufbau einer hölzernen Straßenbefestigung konnte im Bereich des Grundstückes Poststraße 19 (Abb. 12) und nahebei zwischen den Häusern Poststraße 3 und 4, sowie 20 beobachtet werden. An der ersten Fundstelle⁴² wurde ca. 50 cm unter der Straßendecke ein dreilagiger Aufbau aus Weichholz mit bis zu 20 Jahresringen, Stärke 6 cm bis 14 cm, angetroffen. Die tiefe Unterfütterung wurde durch Holzklötze oder auch einzelne dünne Stangen geleistet, möglicherweise eine eher verlegetechnisch begründete Hilfskonstruktion. Die unterste Schicht des eigentlichen dichten Holzaufbaus war diagonal verlegt worden, während die beiden oberen Schichten quer zum Straßenverlauf unmittelbar übereinander gepackt im Gesamtaufbau eine Stärke von 30 cm erreichten.

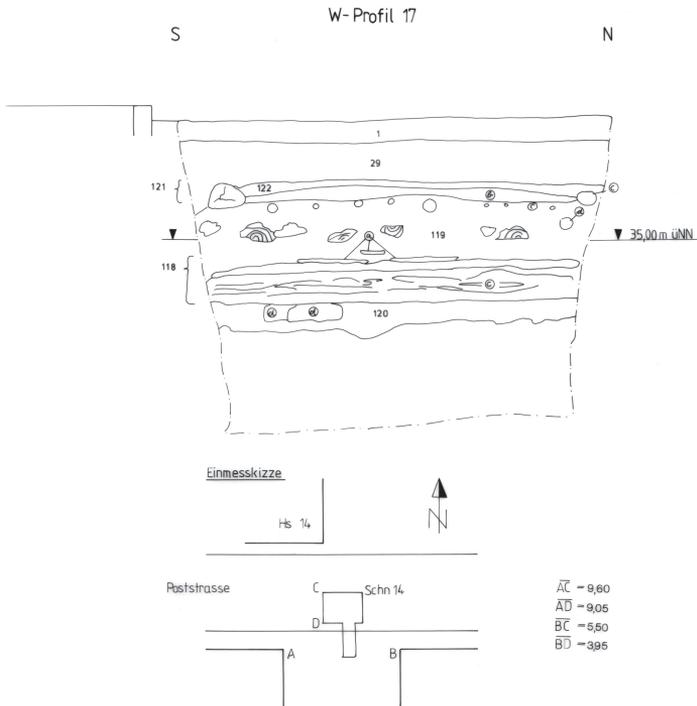
Abb. 13 Vor Poststraße 19, archäologisches Profil.

Auf Höhe der Einfahrt zum Grundstück Poststraße 10⁴⁴ (Abb. 13, 14) war der historische Aufbau der Straßenbefestigungen am besten erhalten. Die jüngste hölzerne Wegebefestigung (121) fand sich in einer Tiefe von um 30 cm unter der Asphaltoberfläche der heutigen Straße. Die Fahrbahnbefestigung bestand danach aus natürlich belassenen mäßig starken Stammhölzern, die offenbar recht dicht ohne größere Zwischenräume quer zum Wegeverlauf verlegt worden waren.

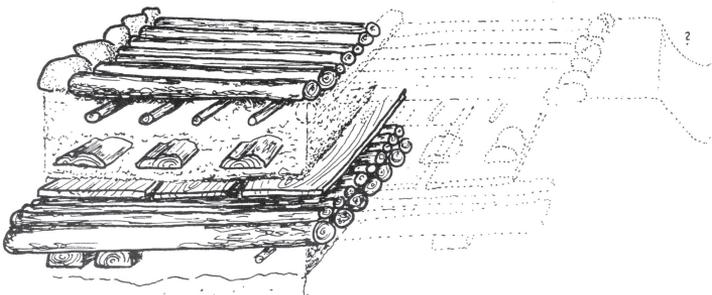
Abb. 14 Rekonstruktion der Wegebefestigung.

Die bis um 10 cm starken Hölzer der Wegoberfläche waren auf etwas dünnere Stangen gelegt worden die als Grundbefestigung im Abstand von 10–20cm unmittelbar unter der Deckschicht in Straßenrichtung verlegt worden waren. Zum Fahrbahninnern schloss ein kräftigeres Rundholz die Deckschicht ab, wobei hiermit jedoch nicht eine wirkliche Begrenzung der Holzbefestigung anzunehmen ist, sondern eher ein Zwischenriegel innerhalb eines wohl ehemals etwa 4 m breiten Bohlenwegs. Die Seitenbegrenzung ist dem Befund nach durch Feldsteine von bis etwa 20 cm Durchmesser gebildet worden. Der Holzweg trug eine Nuttschicht (122) von wenigen Zentimetern Dicke. Der nächstältere Rest einer Wegebefestigung (119) aus Holz scheint etwas schwerer einzuschätzen. Es handelt sich um in einer gleichförmigen, zähen, lehmigen, stark organischen Bodenmasse lagernde Spaltbohlen von zumeist über 10 cm bis zu 20 cm Größe. Die Abstände zwischen den Hölzern waren mit 10 cm bis 40 cm sehr unterschiedlich. Eine Trennung in der Stratigraphie auf Höhe der Spaltbohlenlage konnte nicht erkannt werden, wobei darauf hingewiesen werden muss, dass die Dokumentationsbedingungen besonders in Bezug auf das Licht am Profil sehr schlecht waren. Die Spaltbohlen lagen etwa 15 cm unter der jüngeren Holzwegdecke und etwa gleichviel über der nächstälteren Befestigung. Die älteste festgestellte hölzerne Wegebefestigung (118) lag ca. 70 cm unter der modernen Straßendecke und bestand aus einer mindestens doppelten Bohlenlage als Grundbefestigung quer zum Straßenverlauf und darauf verlegten dielenartigen Brettern. Auch die Grundbefestigung könnte zumindest stellenweise auf Holzklötze aufgelegt worden oder von diesen fixiert worden sein. Die Grundsicht wurde sonst im Wesentlichen aus einer Lage mit bis zu 20 cm sehr kräftigen Stammhölzern von über 2 m Länge gebildet. Parallel aufgelegte schmalere Hölzer bildeten den oberen Abschluss der Grundbefestigung des Wegs. Die aufgelegten Planken hatten, bei einer Dicke von etwa 3 cm, wohl zumeist Breiten um 35 cm. Ein in situ erhaltenes Brett war nur 14 cm breit. Ein größerer Teil der Bretter war weggenommen worden, als die Wegebefestigung aufgegeben wurde. Der Grundaufbau des in seinem Charakter stegartigen hölzernen Weges lag auf einer wohl zugehörigen Lehmanfüllung (120) von bis um 12 cm Stärke. Seitliche Abschlüsse der Konstruktion konnten mit dem Bodenaufschluss nicht erreicht werden.

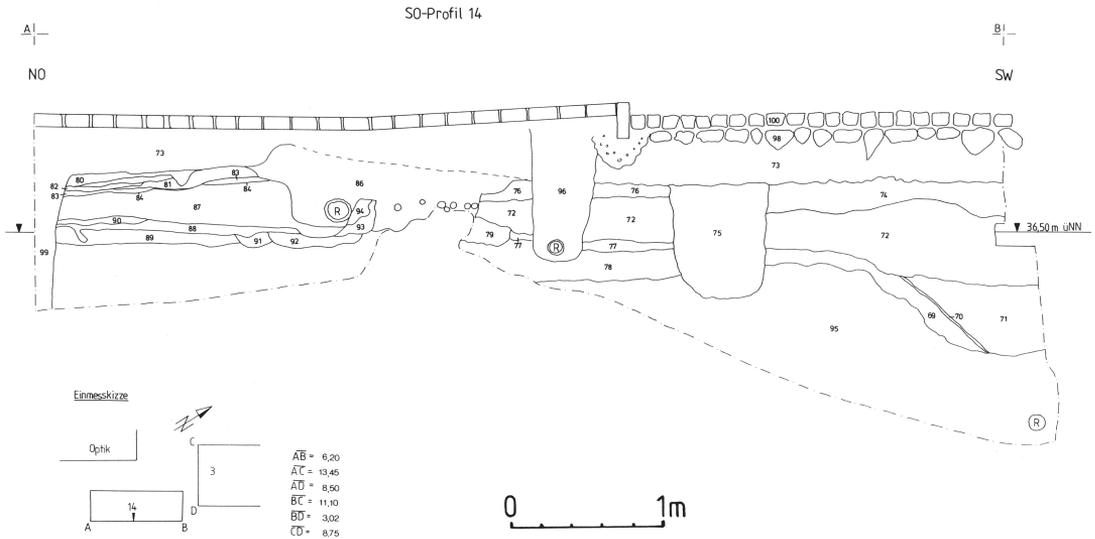
Abb. 15 Vor Markt 3, archäologisches Profil.

Unmittelbar „vor“ der Straßenverbindung vom Markt zum Kirchhof und zum Schloss Teupitz, vor dem Haus Markt 3,⁴⁶ (Abb. 15) zeigte sich mit einer weit in den heutigen, an dieser Stelle ohnehin nicht sehr breiten, Straßenraum reichenden historischen Architektur die stärkere Trennung von Kirchsiedlung und Marktplatz mit Straßendreieck bestätigt. Unmittelbar unter der modernen Straßendecke lag das ältere Feldsteinpflaster (98). Mächtige Sandplanierungen (73) von bis zu 40 cm Dicke darunter waren Teil einer Geländebereinigung oberhalb älterer Siedlungsanlagen. Leider hatte eine Vielzahl am Gehwegrand verlegter Medien (86) die wichtige Anschlusszone zwischen den frühen Haus- und Verkehrsraum befunden zerstört. Nicht sehr weit in den Gehwegraum reichende Planierschichten (80, 81) zeigten offenbar jüngste Gebäudegrenzen, die einstigen Hauswände nach SW an. Bis etwa 45 cm–50 cm tief lagerten weitere Planierungen (83, 85)

auf einer Lafoberfläche als Fußboden eines Raums im Haus. Die Ausdehnung des Gebäudes ist nicht zu bestimmen. Es reichte in den verschiedenen Stadien aber wohl über 1,60 m vor die Front des heutigen Hauses. Von der Höhenlage gehörten diese Hausrelikte zu Außenhorizonten (74, 76) ca. 45 cm unter dem jüngsten noch bestehenden Straßenpflaster. Eine besondere Bedeutung kommt einer massiven Brandschicht (87) zu, die aus holzkohleuntermischtem verziegelten Flechtwerklehm aus Hausfachwerk in kleinteiligen Trümmern bestand. Auf über 2 m Breite lagerte dieser Brandschutt unter der jüngeren Hauslafoberfläche (84). Verschiedentlich ist solcher Brandschutt im Ort beobachtet worden. Ortsbrände sind besonders für das 17. Jahrhundert überliefert: 1666, 1667, infernal 1687⁴⁷. Bei diesem Befund ist zwingend damit zu rechnen, dass das verbrannte Gebäude auch an diesem Ort gestanden hat. Danach scheint sich eine Hauskante des in Flammen aufgegangenen Hauses noch in Resten verbrannten Holzes (93) angedeutet zu haben, über 2 m in den heutigen Gehwegraum vorgeschoben. Der dazugehörige Fußboden, sandiger Lehm als Tenne (88) und eine dazugehörige Feuerstelle (90), passen von ihrer Lagehöhe her sicher zu einem tiefen Siedelniveau, markiert durch eine Stampflehmschicht (77), 80 cm unter dem modernen Pflaster. Ob der Lehm (77) einen Hausinnenraum ausstattete, bleibt fraglich. Er scheint sich aber mit einer Grundfüllung Sandes (78) zu verbinden. Der mit diesen genannten Schichten zeitgleiche Straßenraum zeigte einen Graben (71) mit steiler kalkbedeckter Böschung, der noch während dieser Nutzphase verfüllt wurde. Er könnte sich Befunden anlehnen, wie sie sich im unteren Teil der Poststraße andeuteten. Auch unmittelbar am Anfang der Kirchstraße⁴⁸ befand sich unter einem Vorgängerpflaster aus Feldsteinen eine mächtige Planierschicht als neue Geländegestaltung. In den folgenden Horizonten lag hart gebrannter Hüttenlehm, vermutlich als Relikt einer Brandkatastrophe. Darunter folgte schließlich ein kräftiger Komplex von Nuttschichten als unterste zu erfassende Wegenutzung.

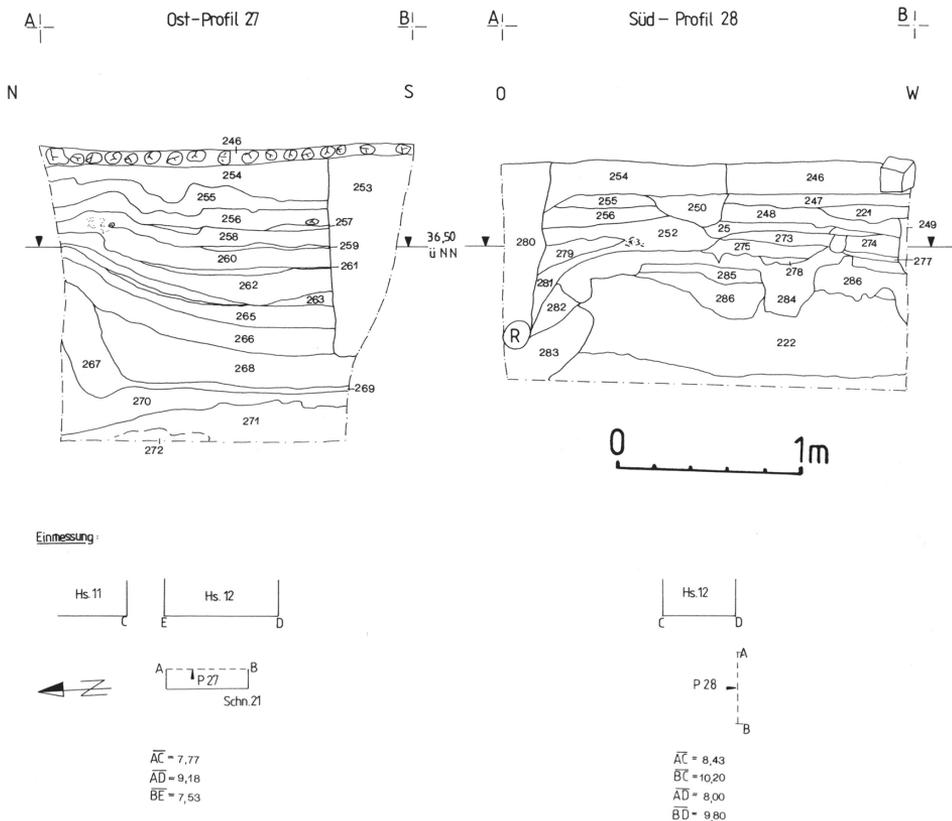
Abb. 16 Vor Markt 12, archäologische Profile.

Ein an dieser Stelle überraschender Befundkomplex ergab sich in einer Schachtgrube ca. 7 m vor der Front des Hauses am Markt 12⁵⁸ (Abb. 16) an der Südseite des Platzes. Der Befundaufbau lag unter der gegenwärtigen Bordsteinkante. Es handelt sich um einen mittelalterlichen Erdkeller und seine zahlreichen Übersiedlungen. Etwa 30 cm tief begann ein reicher Aufbau von Schichten einer intensiven Siedlungsabfolge. Es handelt sich um Flächenherrichtungen und auch Architekturen, um einen Haus- und Hofraum, der wiederholt neuen Bewirtschaftungsbedürfnissen angepasst worden ist.

denen Füll-/Planier- (262, 265, 266, 268) und Nutzsichten (261, 263). Es liegt ein geradezu idealtypischer Erdkeller vor, mit ursprünglicher Bodeneingrabung (270), einem ersten Dielenboden (269) und der abgerutschten Hinterfüllung des Wandverbaus (267). Die Schichten der jüngeren Phasen des Erdkellers und die nach dessen Aufgabe aufgebrauchten lieferten bereits hoch- bis spätmittelalterliche Keramikscherben.
